# Vedligeholdsplan AB Ølstykke Ny Andelsforening

December 2017

Udført af:  
Jeppe Blohm Nielsen  
Tlf.: 41 78 57 03 Mail: [jbn@gaihede.dk](mailto:jbn@gaihede.dk)

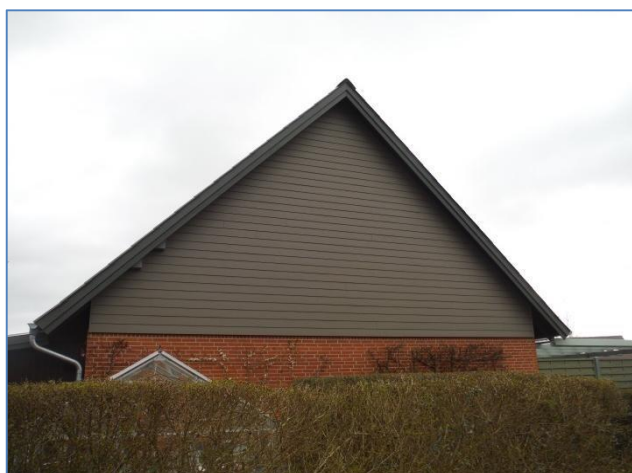
Foto af gavl

Eksisterende gavlbeklædning er udført med prægede eternitbrædder. Enkelte steder går brædderne løs eller får skader.

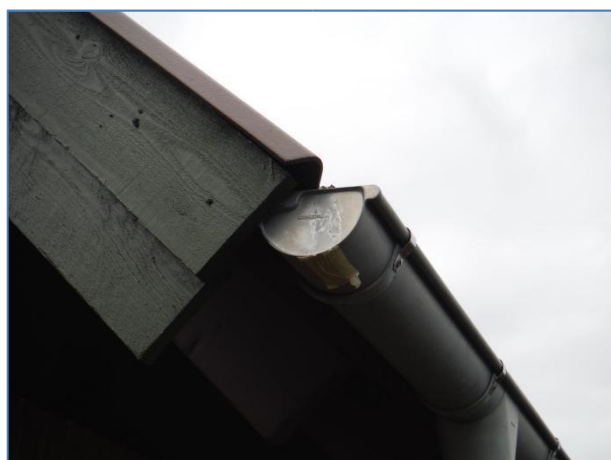
Foto af utæt tagrende

Der er på ejendommen registeret, at enkelte tagrender drypper i forlængelse af tagprojektet. Fejlen er anmeldt til entreprenøren, da der er tale om en garantisag. Tagrenderne er i forbindelse med renoveringen udskiftet til nye udført i zink.

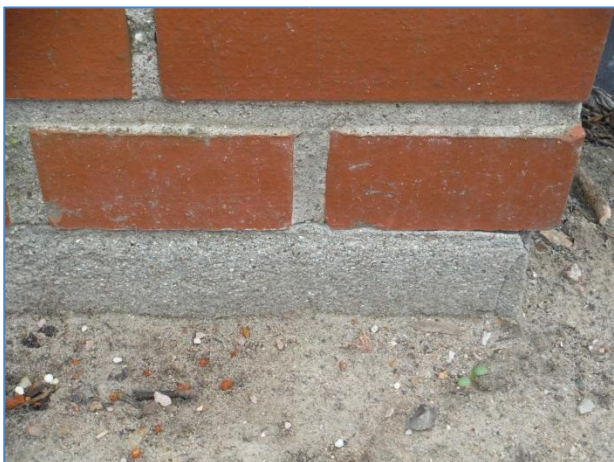
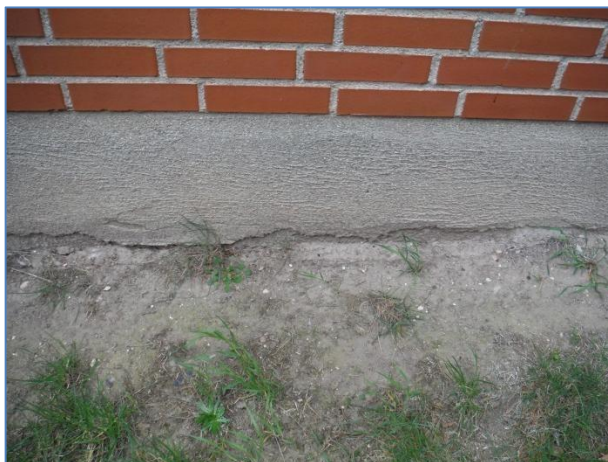
Foto af sokkel

Soklen er revnet i sokkelpudsens nogle steder, og der er eksempler på knækkede sten ved rulleskifte. Dette bør udbedres for at sikre sig mod, at det udvikler sig og dermed giver mulighed for vandindtrængning samt opfugtning af konstruktionen.

Da den øvrige del af facaden fremstår i fin stand, anbefales det, at facaden repareres partielt på de udsatte områder.

- Partiel udskiftning af defekte mursten
- Partiel udbedring af skadet sokkelpuds.
- Partiel udskiftning af porøse / defekte fuger

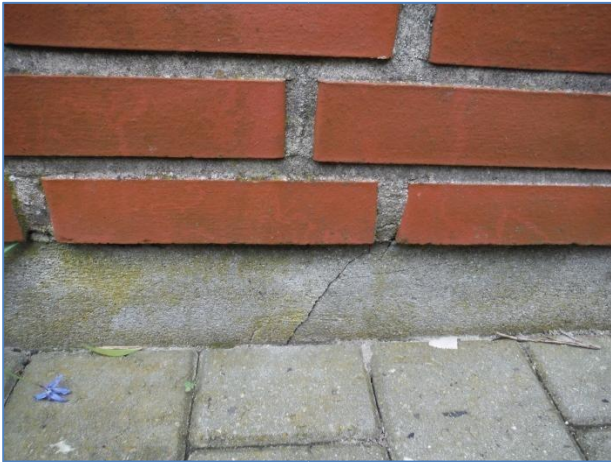
Foto af revne i sokkel

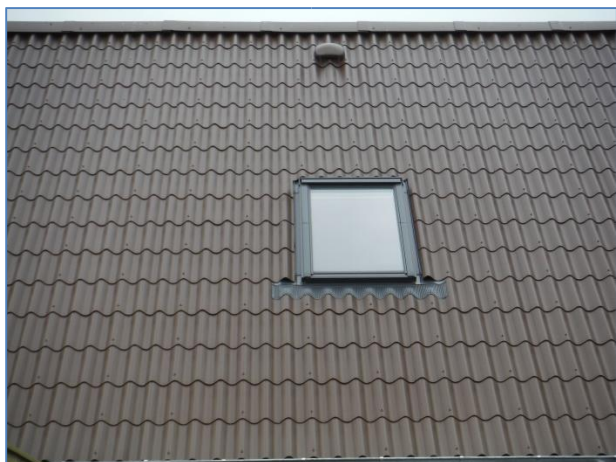
Foto af tagvindue til bolig

Tagvinduerne er fra tagudskiftningen og skal derfor udelukkende vedligeholdes og smøres løbende.

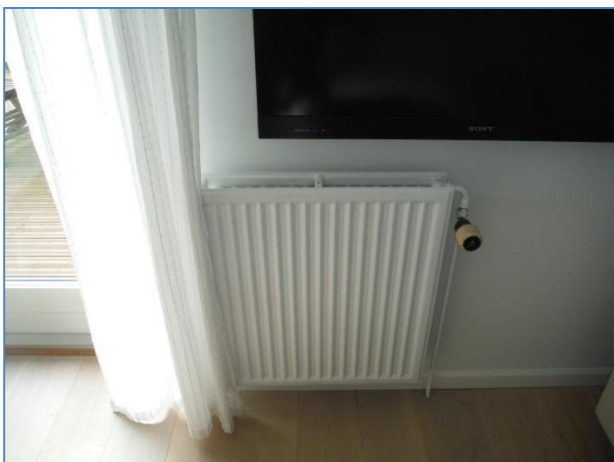
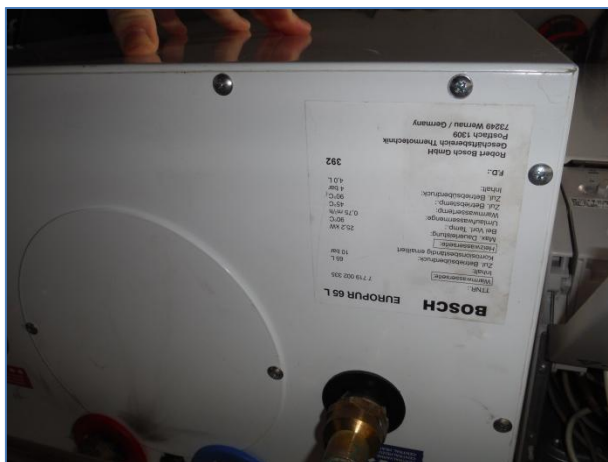
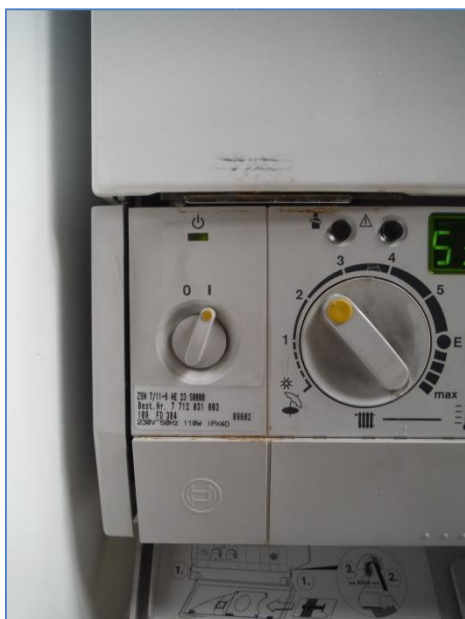
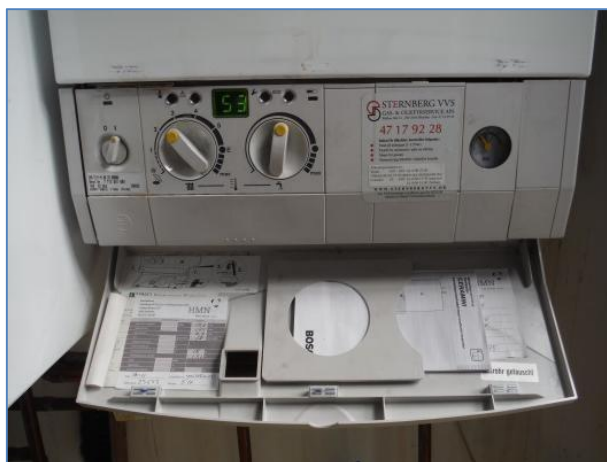
Foto af installation

Gasfyret i ejendommen er 10-15 år gammelt og i svingende funktion. En samlet udskiftning vil kunne give foreningen en god og konkurrencemæssig pris på et nyt fyr, og en optimal pris på monteringen. I omkostningen er afsat til mindre rørmæssige udbedringsarbejder i skuret.

Varmeinstallationens rørføring er rimeligt vedligeholdet. Dog skal der løbende observeres for utætheder på denne. I forbindelse med en fremtidig renovering vil det kunne være rentabelt at udføre en efterisolering af rørene for at mindske varmetabet fra installationen. Dog vurderes dette ikke at være umiddelbart rentabelt, før en renovering af selve installationen er nødvendig.

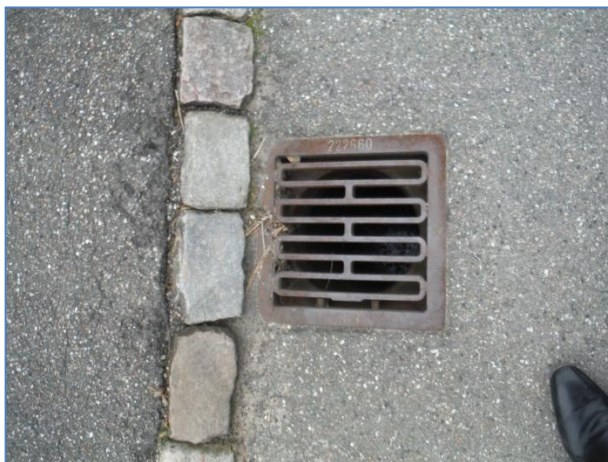
Foto af kloak

Generelle problemer med kloakkerne. Kender ikke til deres endelige stand for nærværende. Ingen problemer ved regnskyl.

Med udgangspunkt i ejendommens alder må kloakken forventes at have en begrænset restlevetid, inden det kan forventes, at man skal iværksætte komplet renovering/udskiftning.

Det vil være derfor være hensigtsmæssigt, at der udføres en TV-inspektion af kloaksystemet for derved at få afdækket eventuelle brud og sætninger samt øvrige skader, der kan give fugtskader, problemer med rotter osv. Det anbefales, at der udføres en TV-inspektion hvert 10. år.

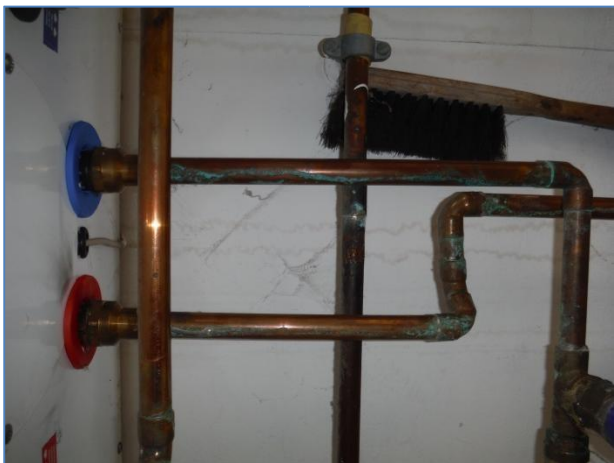
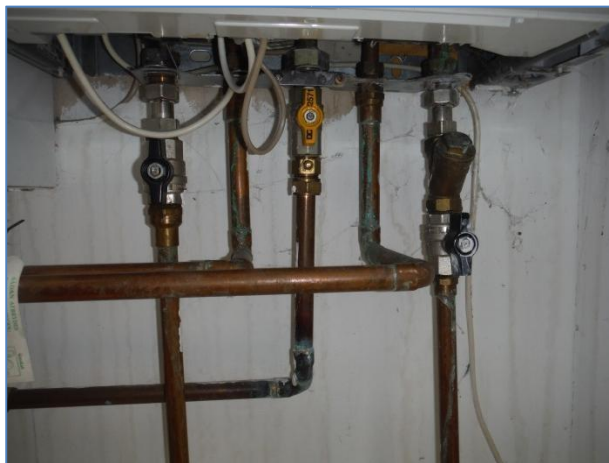
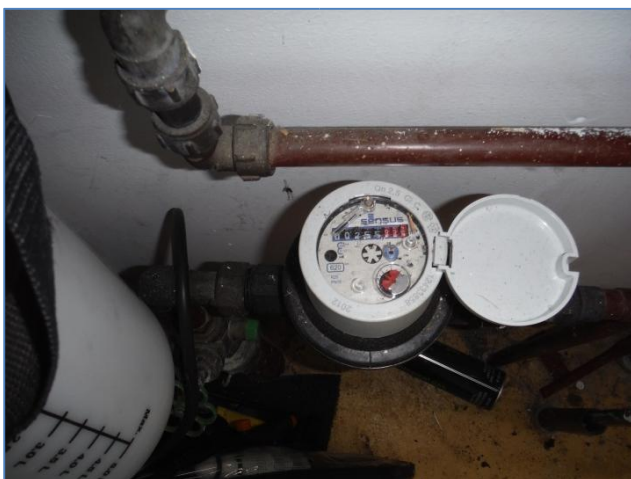
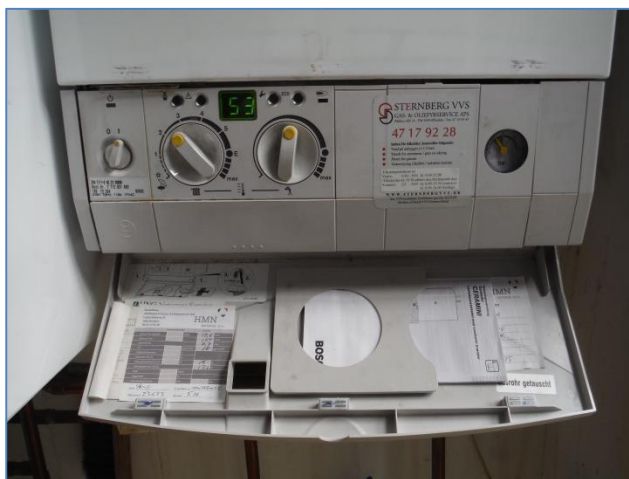
Foto af installation

Vandinstallationen er fra ejendommens opførelse udført i kobberør fordelt under ejendommen.

Foreningen oplever problemer med at få tilstrækkeligt varmt vand ud til tapstederne i boligerne, og det tager lang tid før der er varmt vand i hanen. Dette skyldes umiddelbart stor afkøling af vandet. Efterisolering af eksisterende installation vurderes ikke at være rentabel.

Med udgangspunkt i installationernes alder og de registrerede forhold må vandinstallationen forventes at have en begrænset restlevetid med stigende vedligeholdelsesomkostninger.

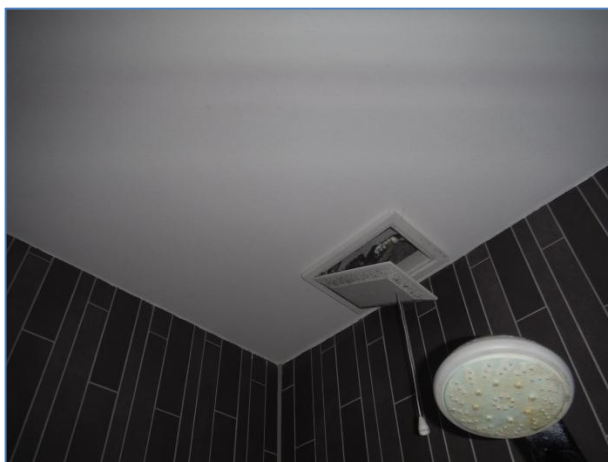
Foto af aftræk i bad

Eksisterende aftræk i boligerne bør løbende renses for at sikre korrekt aftræk fra boligerne, og optimal ventilation. Arbejderne bør udføres hvert 5. år.

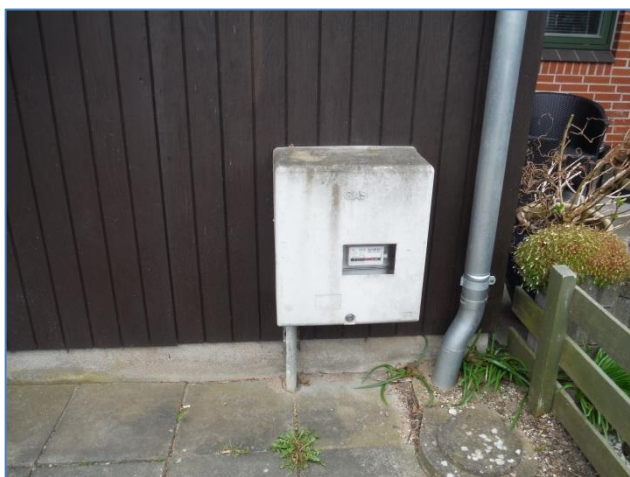
Foto af gasmåler

Der foreslås ingen samlede bygningsarbejder på gasinstallationen. Dog skal foreningen sikre, at eksisterende gasskabe ikke blokeres af småbygninger på ejendommen, såsom carporte, skure eller andre knopskydninger.

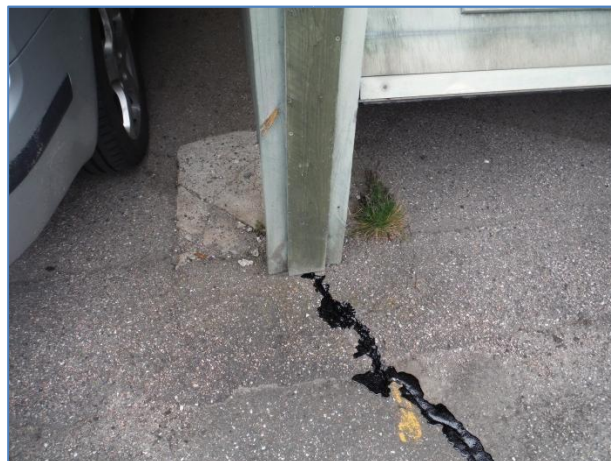
Foto af revne

Der er opstået revner i belægningen ved indkørsler samt på fælles adgangsveje. Revnerne bliver løbende udbedret, men belægningen må antages at have en begrænset levetid.
